## ANALISIS PENYANGGA ARCIS PADA LUBANG SAWAH LUWUNG PT BUKIT ASAM TBK UNIT PERTAMBANGAN OMBILIN

*Analysis of the Arcis Barrier Pillar at the Sawah Luwung Opening, PT Bukit Asam Tbk, Ombilin Mining Unit*

Universitas Prabumulih<sup>1,2,3</sup>

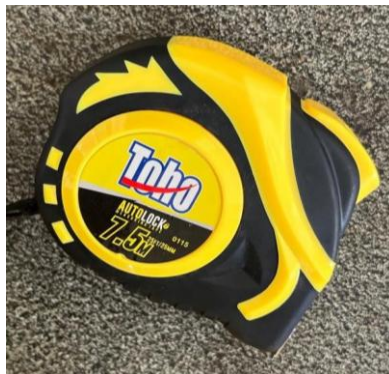
**Gambar 1.** Meteran

- Mendekati Nol: Hal ini sesuai dengan desain dalam batas toleransi. Dilakukan evaluasi terhadap kesesuaian antara dimensi aktual hasil penggalian dengan desain teknis yang telah ditetapkan berdasarkan hasil observasi lapangan dan pengukuran langsung pada lubang bukaan di lokasi J38. Untuk mengidentifikasi adanya penyimpangan geometri seperti *overbreak* atau *underbreak*, pengukuran ini berkonsentrasi pada parameter tinggi dan lebar bukaan.

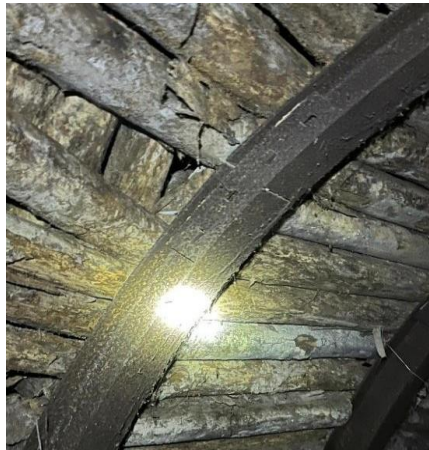
**Gambar 2.** Baja SS400

Sistem penyangga yang digunakan di lokasi penelitian adalah kombinasi dari kekuatan struktural baja dengan fleksibilitas material kayu. Spesifikasi material dan kondisi teknis pemasangan di area kritis (J38) digunakan untuk membentuk sistem komposit ini.

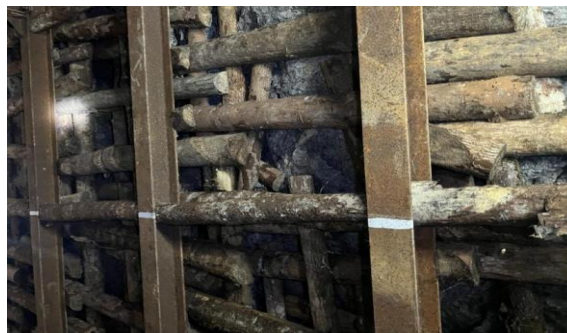
**Gambar 3.** Blocking

Pemasangan dilakukan secara berurutan, dimulai dengan membersihkan atap lubang, perakitan segmen busur baja, dan pengencangan baut pengikat. Sistem penyanggaan pasif ini dimaksudkan untuk menahan tekanan massa batuan di lubang perawatan dengan menggunakan kayu meranti sebagai media distribusi beban (Dwinagara, 2020).

| Aspek Observasi | Deskripsi Kondisi Aktual | Implikasi Teknis & Mekanis |
|---|---|---|
| Material & Distribusi<br>Blocking | Penggunaan blok kayu yang disusun secara manual pada bagian atap ( <i>crown</i> ) dan dinding samping ( <i>sidewall</i> ) busur baja. | Distribusi beban sangat bergantung pada ketelitian penyusunan blok kayu secara manual. |

| Kondisi Kontak Antarmuka | Ditemukan banyak rongga kosong ( <i>void</i> ) yang signifikan antara busur baja dan lapisan batuan atap ( <i>sandstone</i> ). | Kontak antara penyangga dan batuan tidak bersifat kontinu (terputus-putus). |
| Mekanisme Pembebanan | Terjadi fenomena <i>point loading</i> (pembebanan titik) akibat distribusi blok kayu yang tidak merata. | Beban massa batuan terkonsentrasi pada titik tertentu, bukan terdistribusi merata ke seluruh lengkungan baja. |
| Integritas Struktural | Kapasitas dukung beban tidak mencapai efisiensi maksimal (100%). | Timbulnya titik lemah ( <i>weak points</i> ) yang memicu deformasi dini dan perubahan geometri busur baja. |

- Meskipun material busur baja memiliki karakteristik metalurgi yang baik, kesalahan teknis dalam sistem pembungkus kayu di lokasi J38 menyebabkan kegagalan dalam mendistribusikan tegangan batuan. Akibatnya, kemampuan mekanis penyangga secara keseluruhan menahan tekanan batuan menjadi lebih buruk.
- Evaluasi Kondisi Geologis di J.38. Berdasarkan hasil observasi dan pengukuran parameter di lapangan, beberapa poin penting menggambarkan kondisi geoteknik saat ini.

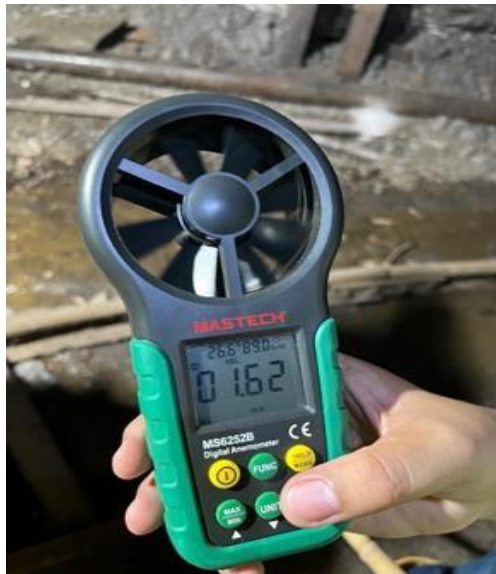
**Gambar 4.** *Anemometer*

Pengupasan drainase lantai menghasilkan penjenruhan serat kayu yang permanen, yang menyebabkan kelembapan udara yang tinggi di J38. Kelembapan relatif, juga dikenal sebagai kelembapan relatif (RH), dapat dihitung dengan membandingkan tekanan uap air aktual dengan tekanan uap air jenuh pada suhu yang sama (Rachmat (2007)).
